# 台風12号災害調査

災害: 9月1日～4日  
(平成23年 9月10～11日)

京都大学 防災研究所 安田成夫

気象・水文予測情報の実践的活用に関する研究会  
2011. 11. 02.

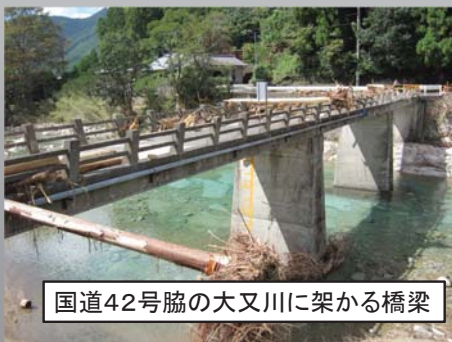
国道42号脇の大又川に架かる橋梁

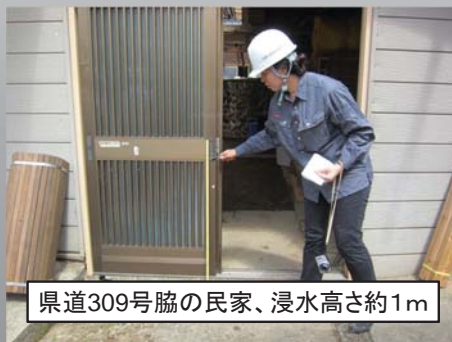
県道309号脇の民家、浸水高さ約1m

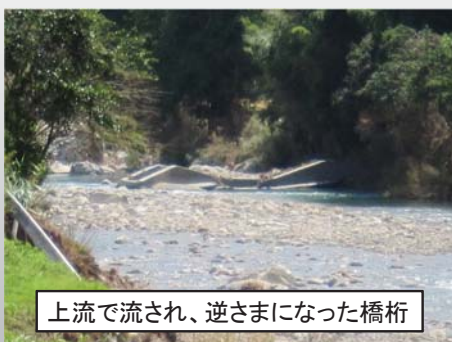
上流で流され、逆さまになった橋桁

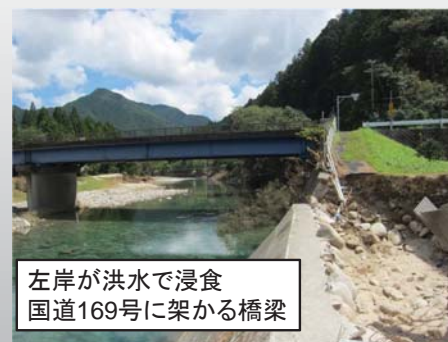
左岸が洪水で浸食  
国道169号に架かる橋梁

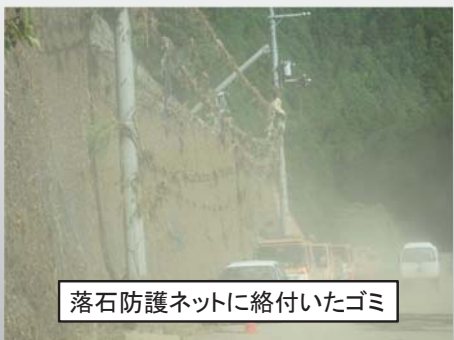
落石防護ネットに絡付いたゴミ

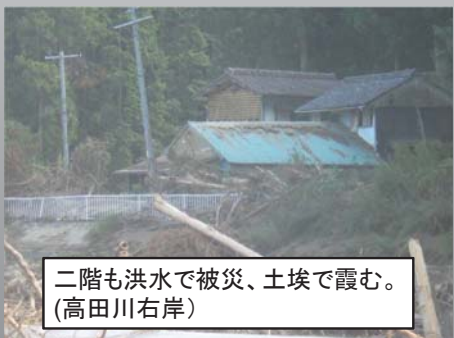
二階も洪水で被災、土埃で霞む。  
(高田川右岸)

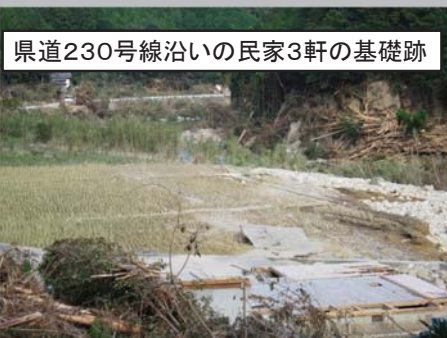
県道230号線沿いの民家3軒の基礎跡

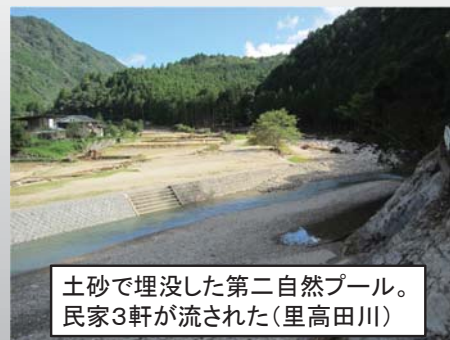
土砂で埋没した第二自然プール。  
民家3軒が流された(里高田川)

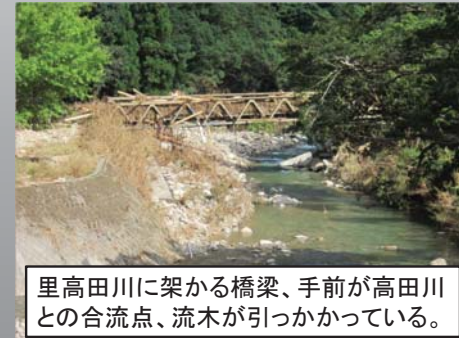
里高田川に架かる橋梁、手前が高田川  
との合流点、流木が引っかかっている。

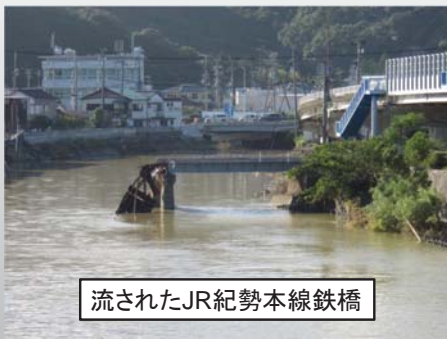
流されたJR紀勢本線鉄橋

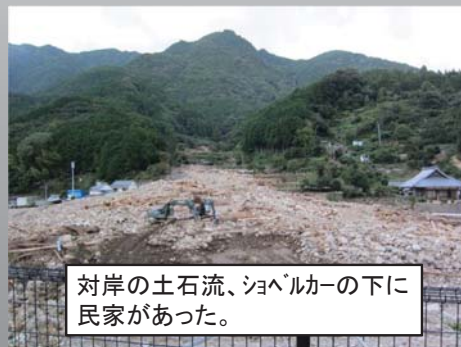
対岸の土石流、ヨベルカの下に  
民家があった。

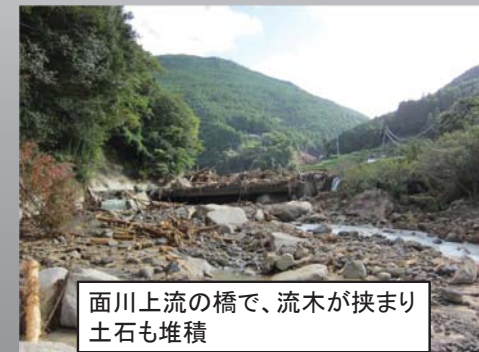
面川上流の橋で、流木が挟まり  
土石も堆積

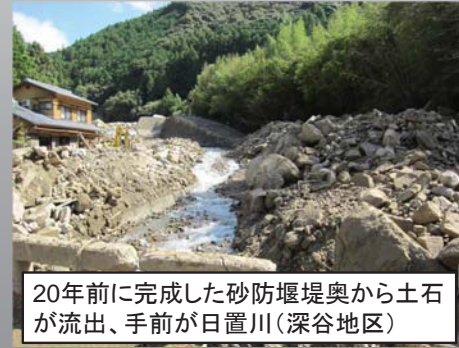
20年前に完成した砂防堰堤奥から土石が流出、手前が日置川(深谷地区)

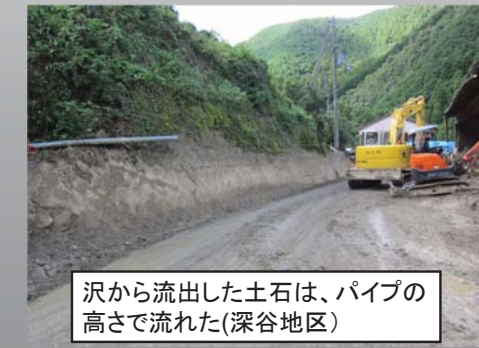
沢から流出した土石は、パイプの  
高さで流れた(深谷地区)

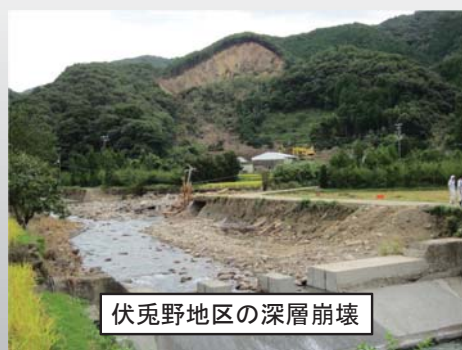
伏兎野地区の深層崩壊
